Information Technique

No 65b
remplace le No 65

Date : 6 juillet 1990

Nouveau set de puces (IMP) dans l'ATARI ST

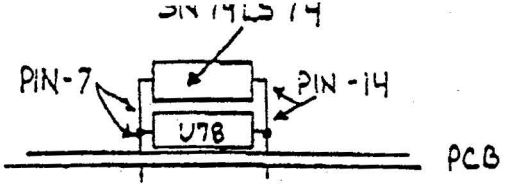
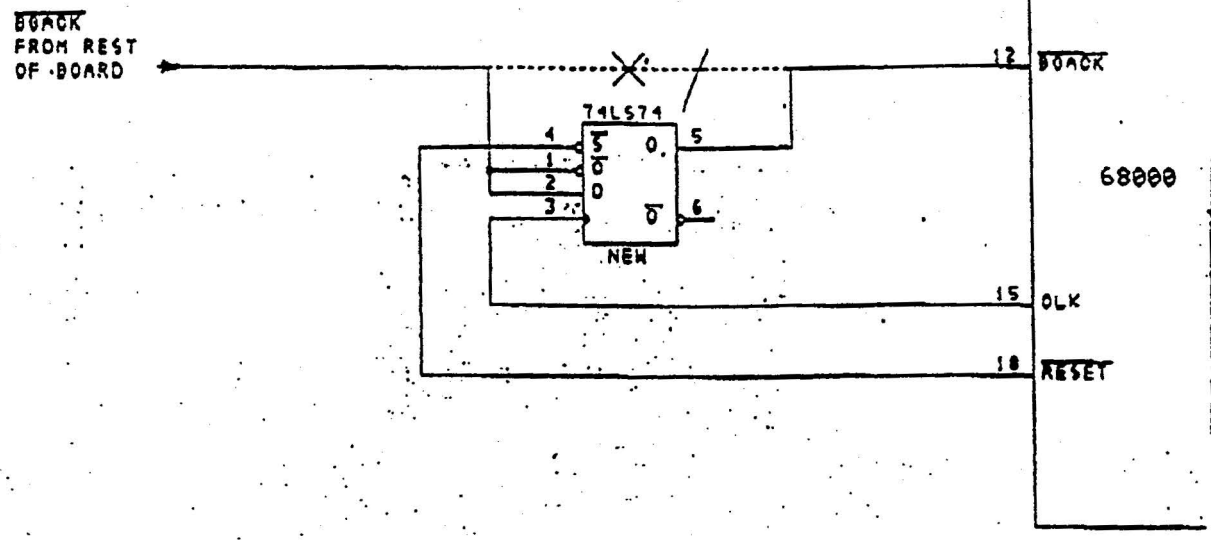
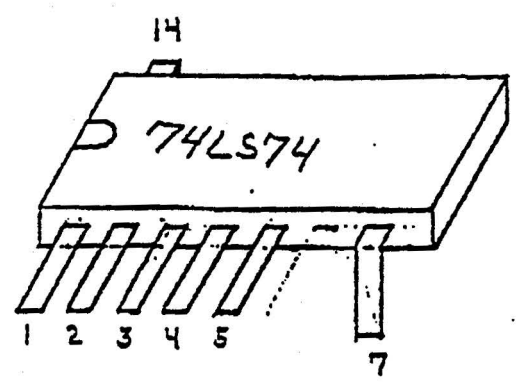
Si vous ouvrez un Atari ST récent vous remarquerez que sur le CPU 68000 il est monté un petit circuit imprimé. Il s'agit ici d'une modification dont le but est de filtrer le "overshoot" de la ligne BGACK.

Certains blitters sont si sensibles à un "overshoot" qu'ils causent un "Reset" inutile. Ce phénomène se présente, entre-autres, lorsque la SLM804 imprime au moyen des programmes Screendump et diablo.

1. Prenez un 74LS74 et coupez les pattes 6,8,9,10,11,12 et 13
2. Pliez vers le haut les pattes 1,2,3,4 et 5
3. Présoudez toutes les pattes du 74LS74
4. Positionnez exactement les pattes 7 et 14 du 74LS74 sur la position V78 (74LS32) et soudez-les
5. Faites la connection entre les pattes 1 et 2 du 74LS74
6. Connectez la patte 1-2 du 74LS74 à la ligne BGACK (voir schéma)

7. Connectez la patte 3 du 74LS74 à la patte 15 du CPU68000
8. Connectez la patte 4 du 74LS74 à la patte 18 du CPU68000
9. Connectez la patte 5 du 74LS74 à la patte 12 du CPU68000
10. A l'aide d'un couteau bien aiguisé coupez la voie BGACK, le plus près possible du CPU 68000.

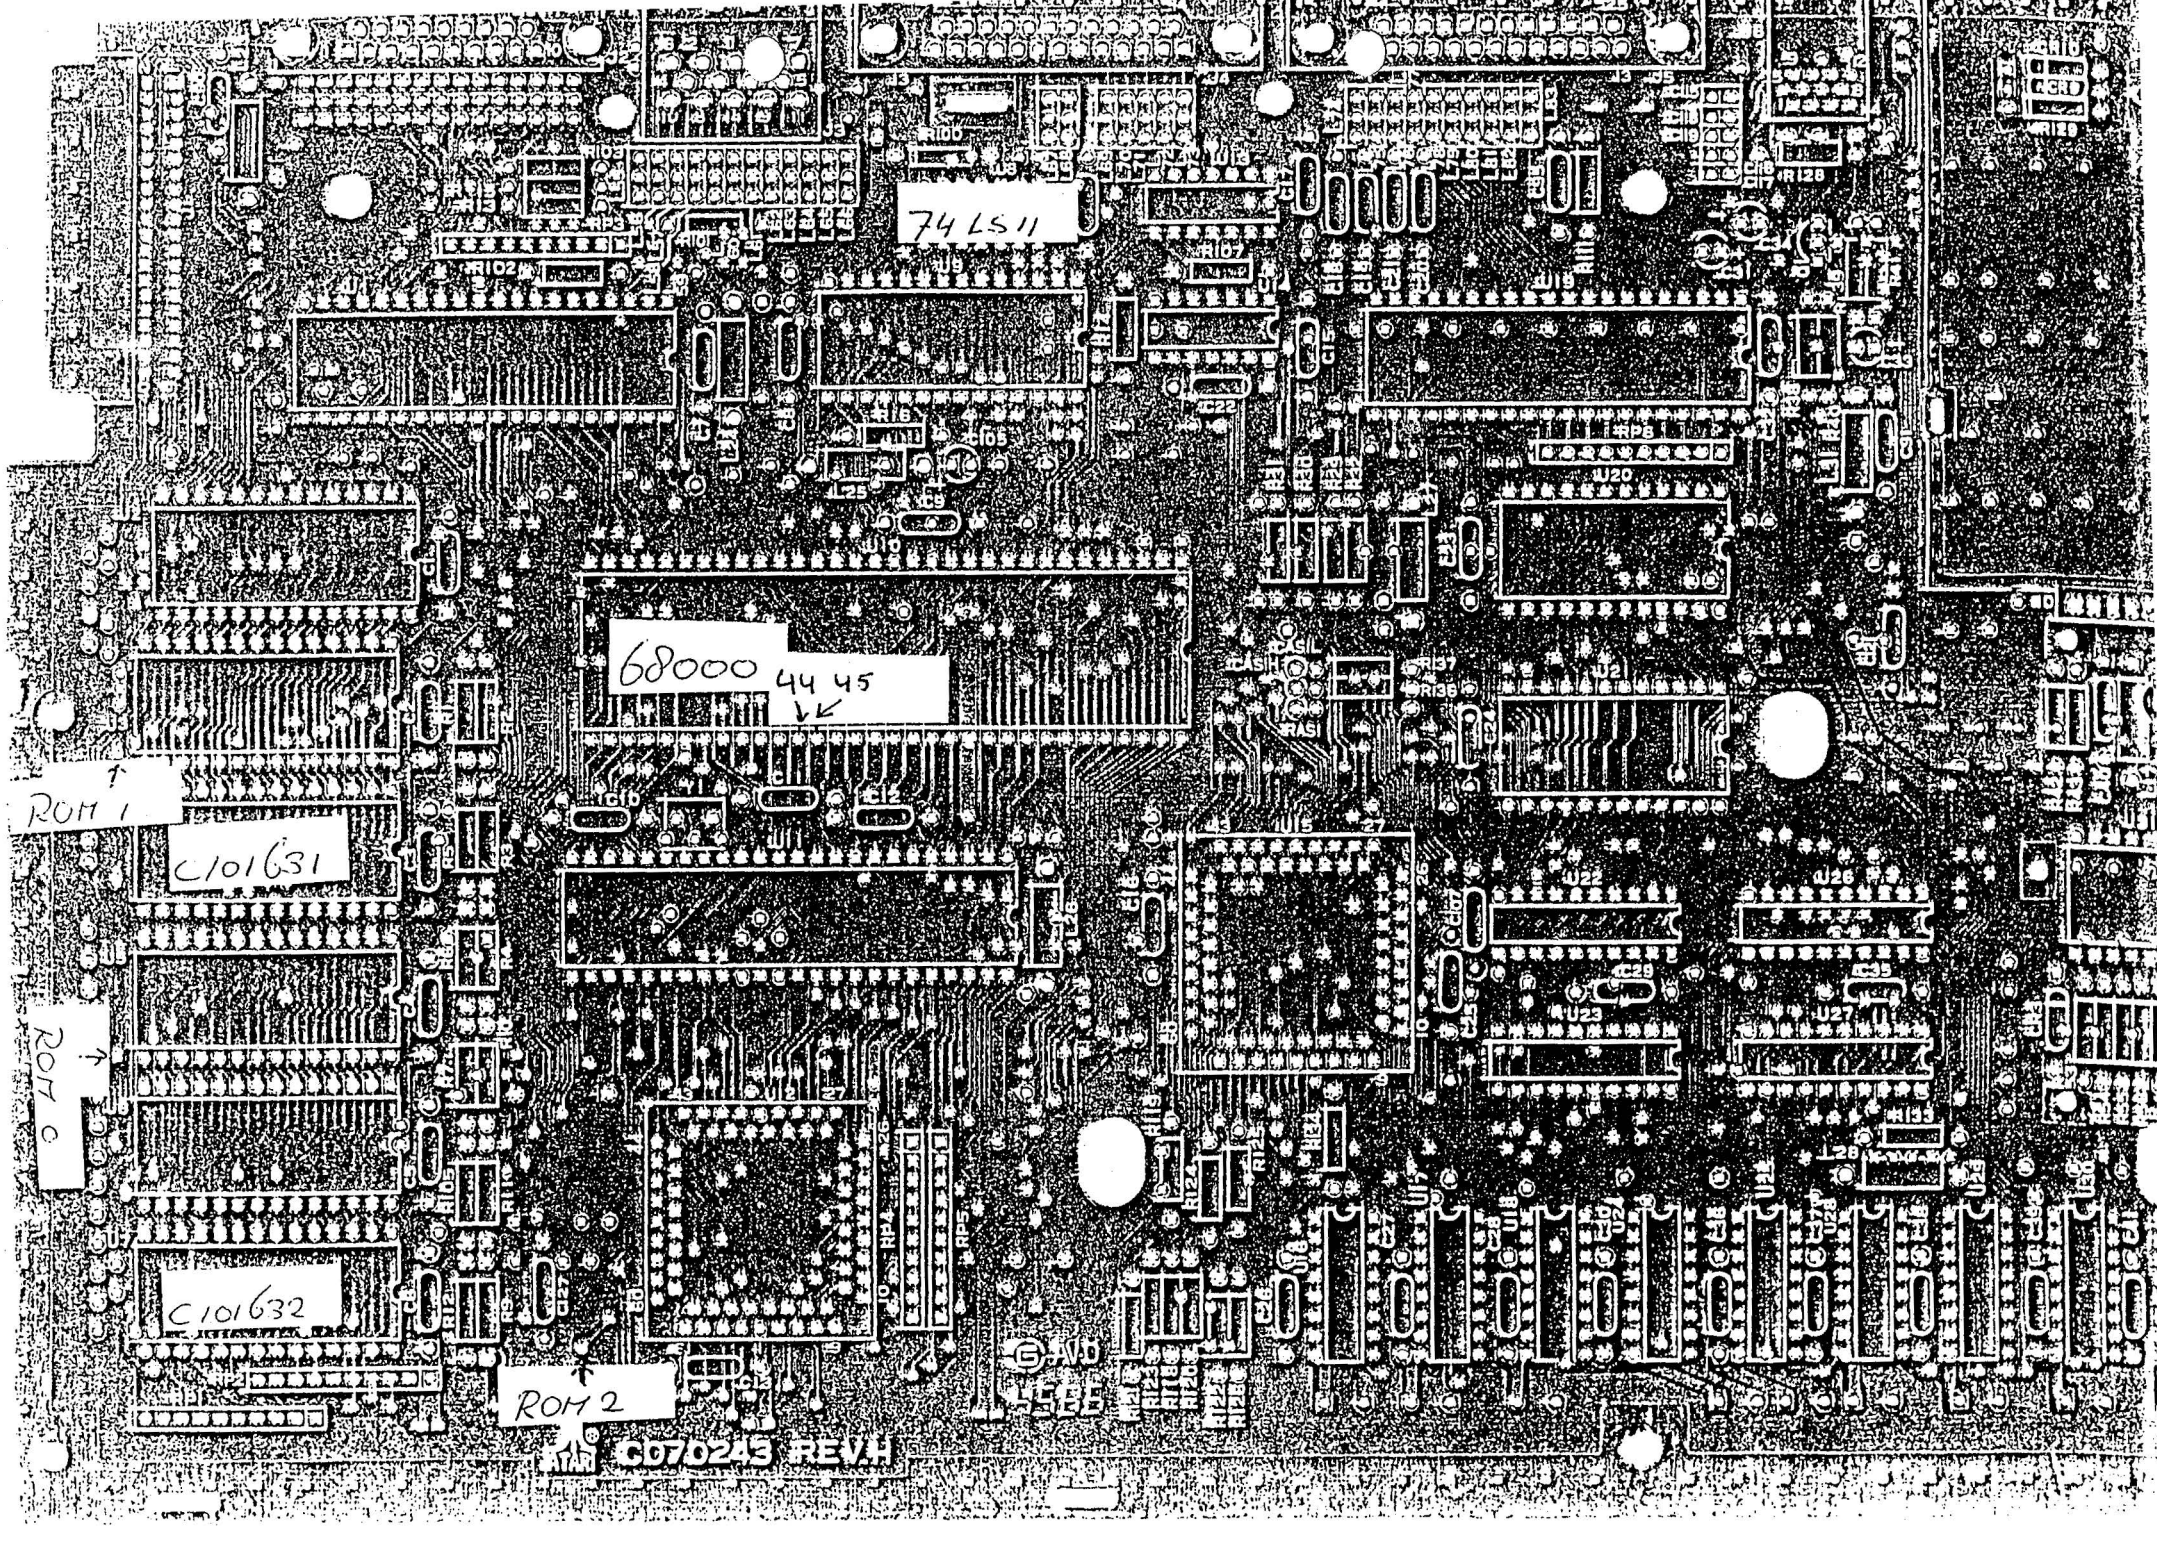
Pour les ordinateurs avec un circuit imprimé mère de l'ancienne génération, le remplacement n'est pas aussi évident.

- Pour les circuits imprimés de l'ancienne génération, l'absence de place pour le Sn 741 s11n et le manque de certains circuits de connection peuvent poser des problèmes.
Si vous désirez toutefois procéder à la modification nous vous conseillons d'opérer de la façon suivante:

1. Ouvrez le boîtier.
2. Enlevez le clavier.
3. Relevez toutes les languettes du boîtier métallique et dévissez toutes les vis.
4. Vous pouvez maintenant enlever le boîtier métallique.
5. Enlevez les anciens TOS-ROM.
6. Préparez l'IC sn714 slln en relevant les pattes 3,4,5 et 6 et en coupant les pattes 1,2,8,9,10,11,12 et 13 (voir dessin 1)
7. Relevez les pattes 1,20 et 22 des deux ROM's.
8. Posez le ROM c 101631 en position U4 et le ROM 101632 en position U7
9. Soudez l'IC sn 741slln sur U8 (voir dessins 2 et 4).
10. Raccordez le tout avec du fil souple comme indiqué sur le dessin 3.
11. Pour les positions de ROM 0 à ROM 2, voir dessin 4.
12. Assemblez à nouveau le tout.

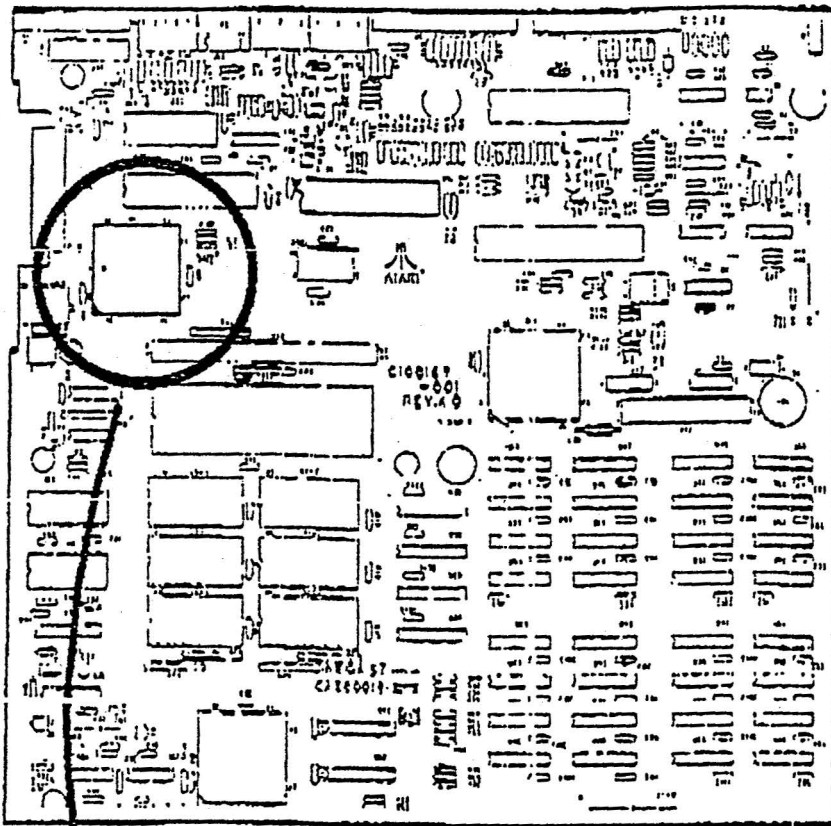
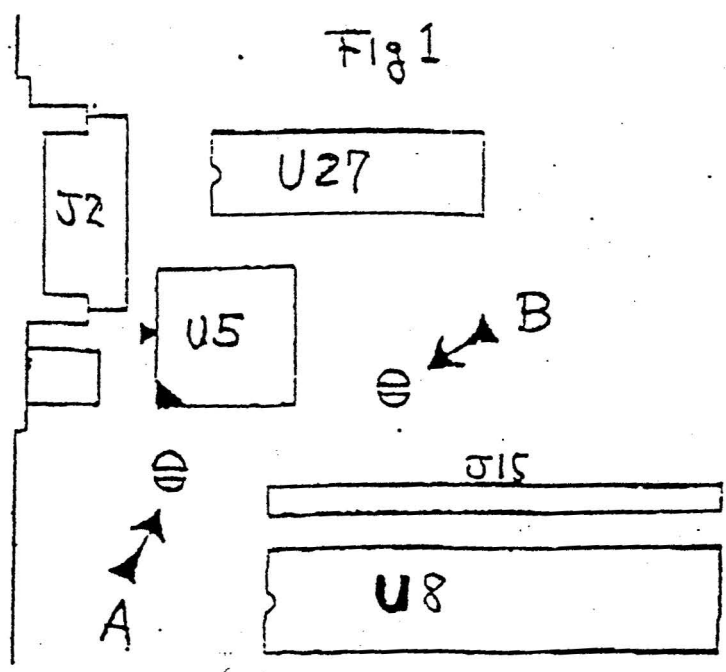
Fig 2.

Si le blitter chip n'est pas bien installé vous risquez de l'endommager et votre ordinateur ST ne fonctionnera plus convenablement.

1. Veillez à l'installation du blitter chip dans son emboîtement approprié, comme indiqué sur le croquis.
2. Les points de soudure des ponts A et B doivent être enlevés et nettoyés (voir croquis)

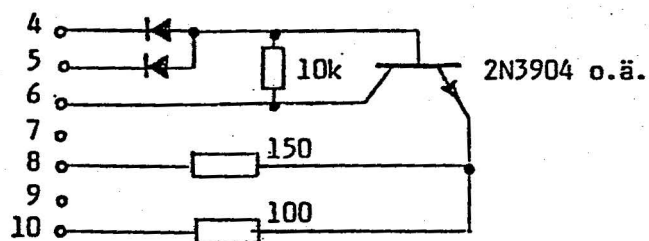
A la page 75 des anciens manuels du 520 ST, il est indiqué que le raccord de Pin 2 est destiné pour "Composite video". Ce signal était, à l'origine, destiné pour le 520 STM, qui n'apparaîtra pas sur le marché. Cela signifie que, dans le 520 ST, Pin 2 reste libre.

Dans le 260 ST et le 520 ST+ le "Composite Sync" est présent sur le Pin 2. On peut grâce à cela obtenir un "Upgrading" du 520 ST, et ce de la façon suivante:
